**Cabomba of waterwaaier beheersen
... een hele uitdaging!**

2018 - 2022

Cabomba of waterwaaier beheersen wordt een hele uitdaging!

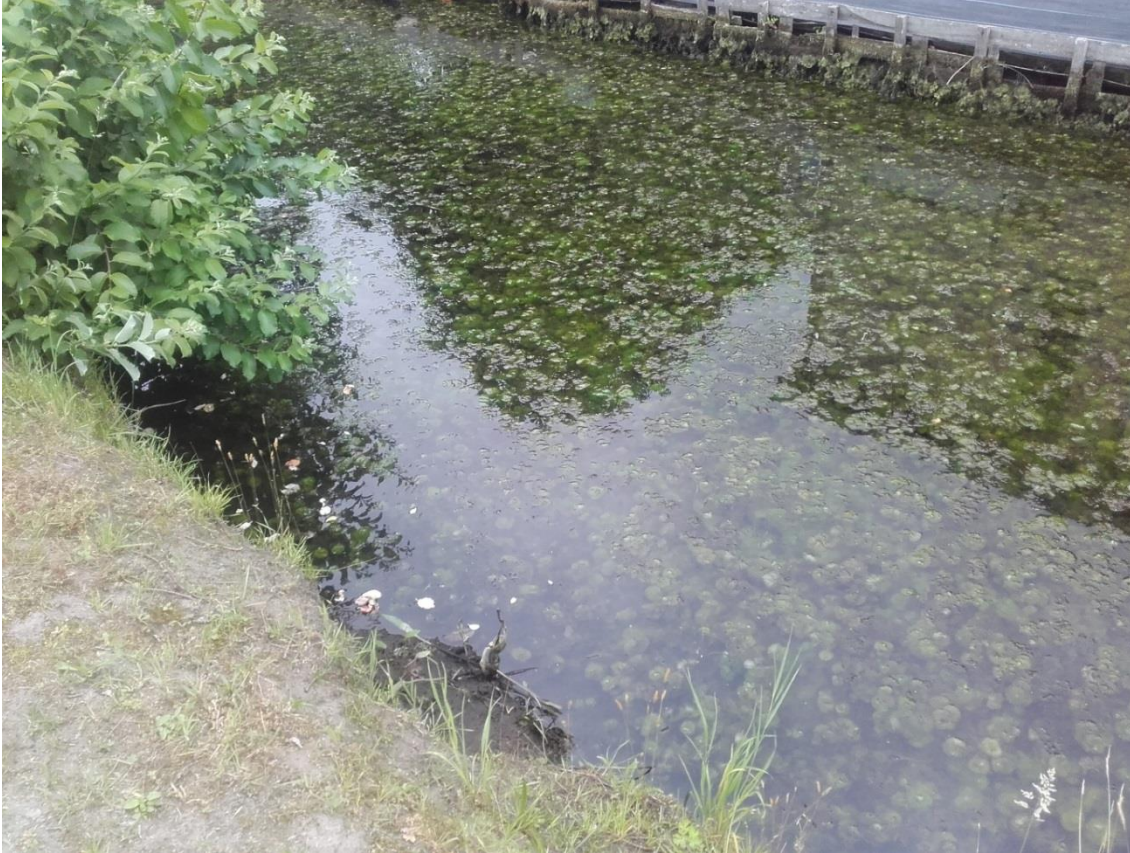
voor

Wallenhof Sint-Pauwels, is de enige plaats in Oost-Vlaanderen waar de invasieve Cabomba Caroliniana of Waterwaaier enkele jaren geleden werd gespot. De plant staat op de Europese lijst van zorgwekkende, invasieve exoten en moet verplicht verwijderd worden. In Europa <https://www.ecopedia.be/node/40917>

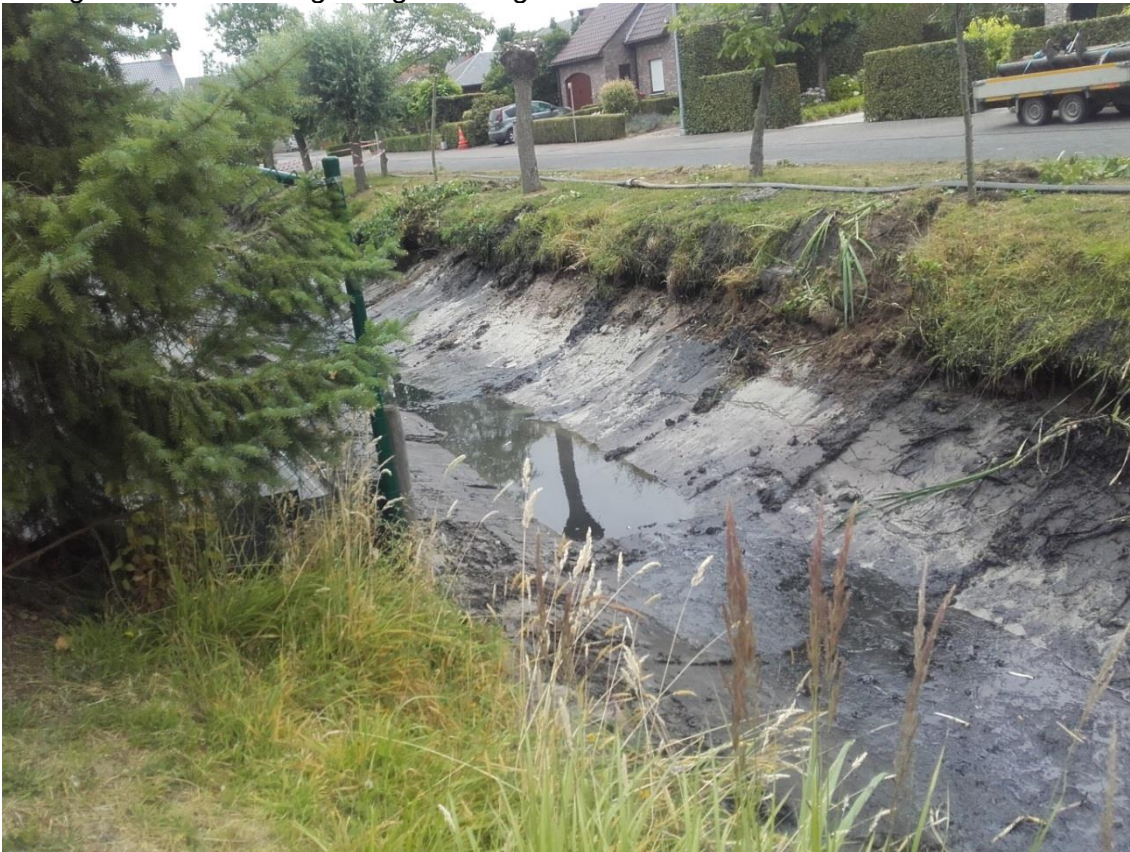
tijdens

Het is de bedoeling dat bij het verwijderen de planten niet versnipperd of verspreid worden. Er is gekozen voor een grondige ruiming van het slib.

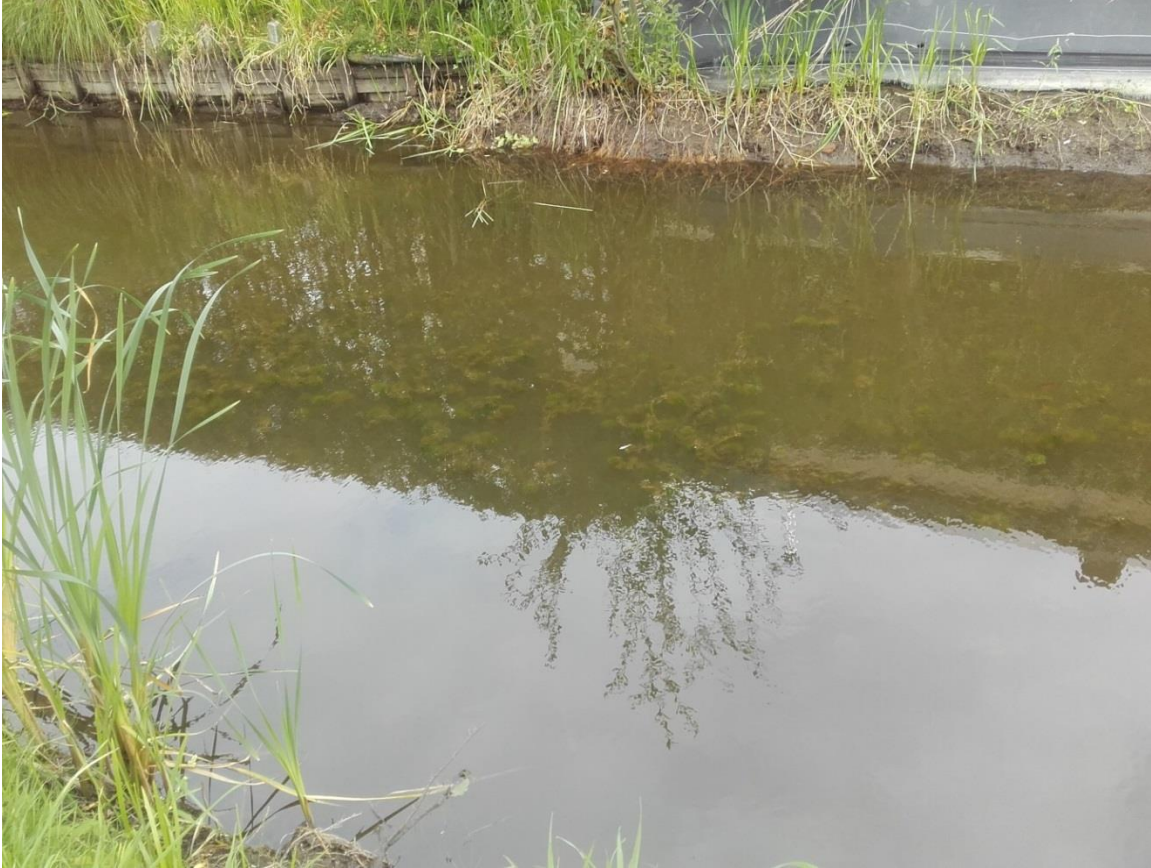
Ondanks de droge zomer is de wal al na 2 weken terug helemaal volgelopen met grondwater. Later bleek dat, alhoewel de slibruiming zorgvuldig is uitgevoerd en er visueel geen wortelfragmenten zichtbaar waren, er **toch massaal hergroei is gestart**. Het viel op dat de hergroei in het midden, in diepste punt van de wal, geconcentreerd was. Nazorg uitvoeren door met de hand uittrekken bleek al snel niet afdoend.

... en het werd nog erger

Er werd een nieuw plan gemaakt (gemeente, Rato en provincie) om de wal opnieuw leeg te pompen en na het verwijderen van de zichtbare planten, de hele zone van **1000 m² lichtdicht af te sluiten!**

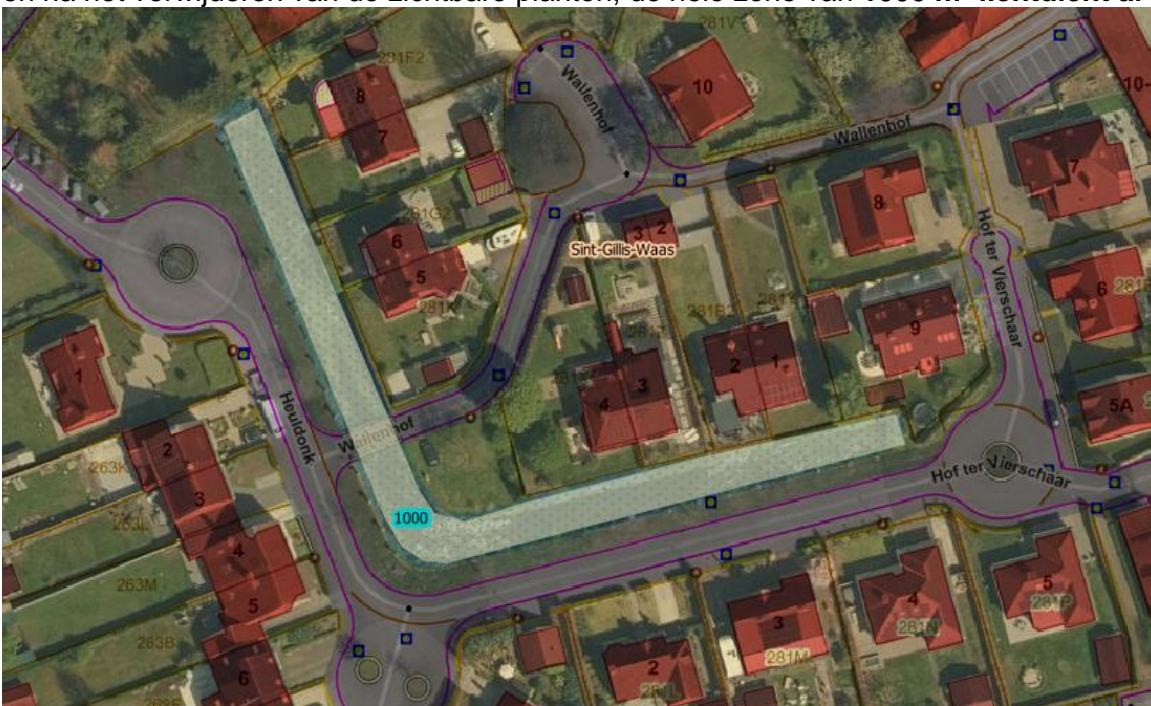
Met antiworteldoek wordt de hele bodem voor **minstens** een volledig jaar toedekken. De plant zal door gebrek aan licht (fotosynthese) afsterven. Er zijn geen dikke wortels die reserve hebben en er is geen zaad. Dus!?

Deze actie wordt uitgevoerd in het voorjaar 2019.

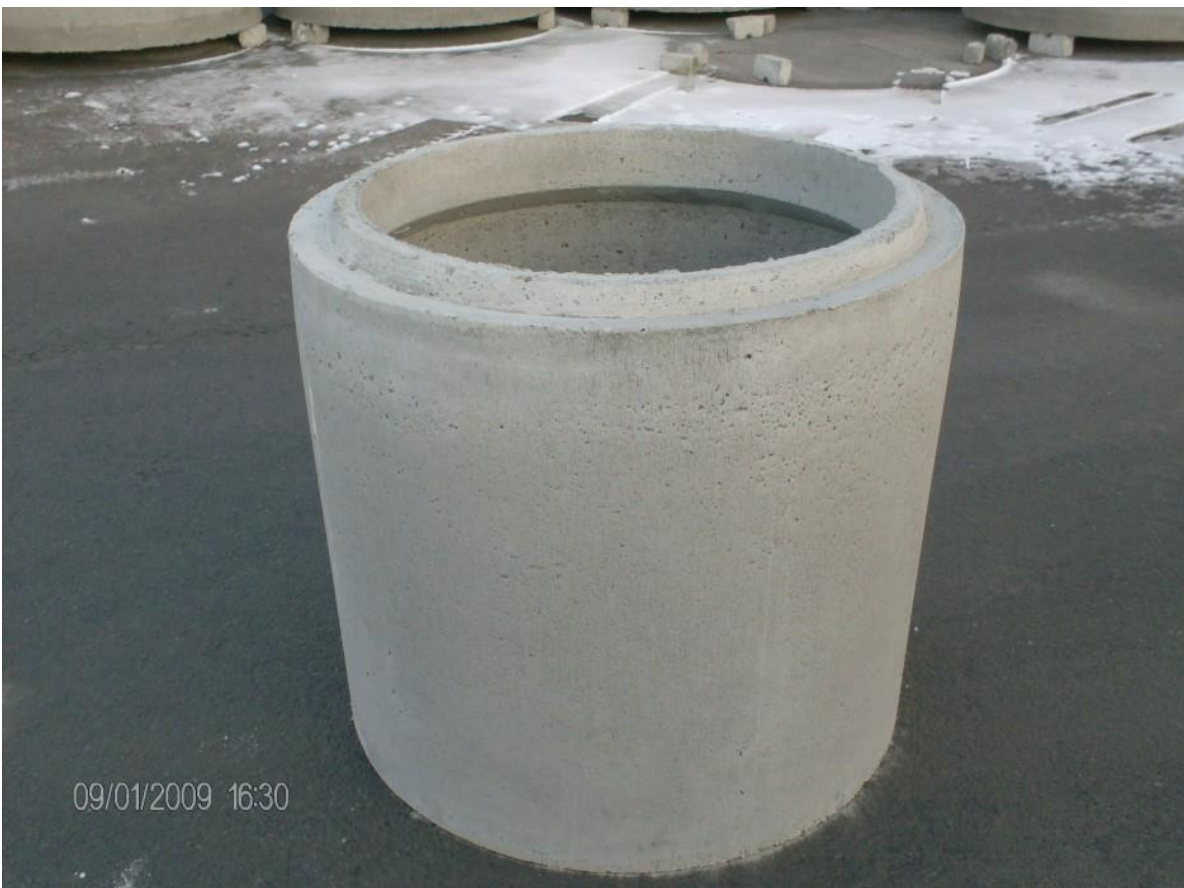
controlering

Later zijn er boven op de folie nog 2 betonnen ringen geplaatst. Deze zullen dienen om na het groeizoen te dienen als inspectie. De ringen worden dan leeg gepompt waarna de folie erin wordt opengesneden. De hergroei kan dan geëvalueerd worden met het oog op de volledige verwijdering van de folie uit een Cabomba-vrije wal.

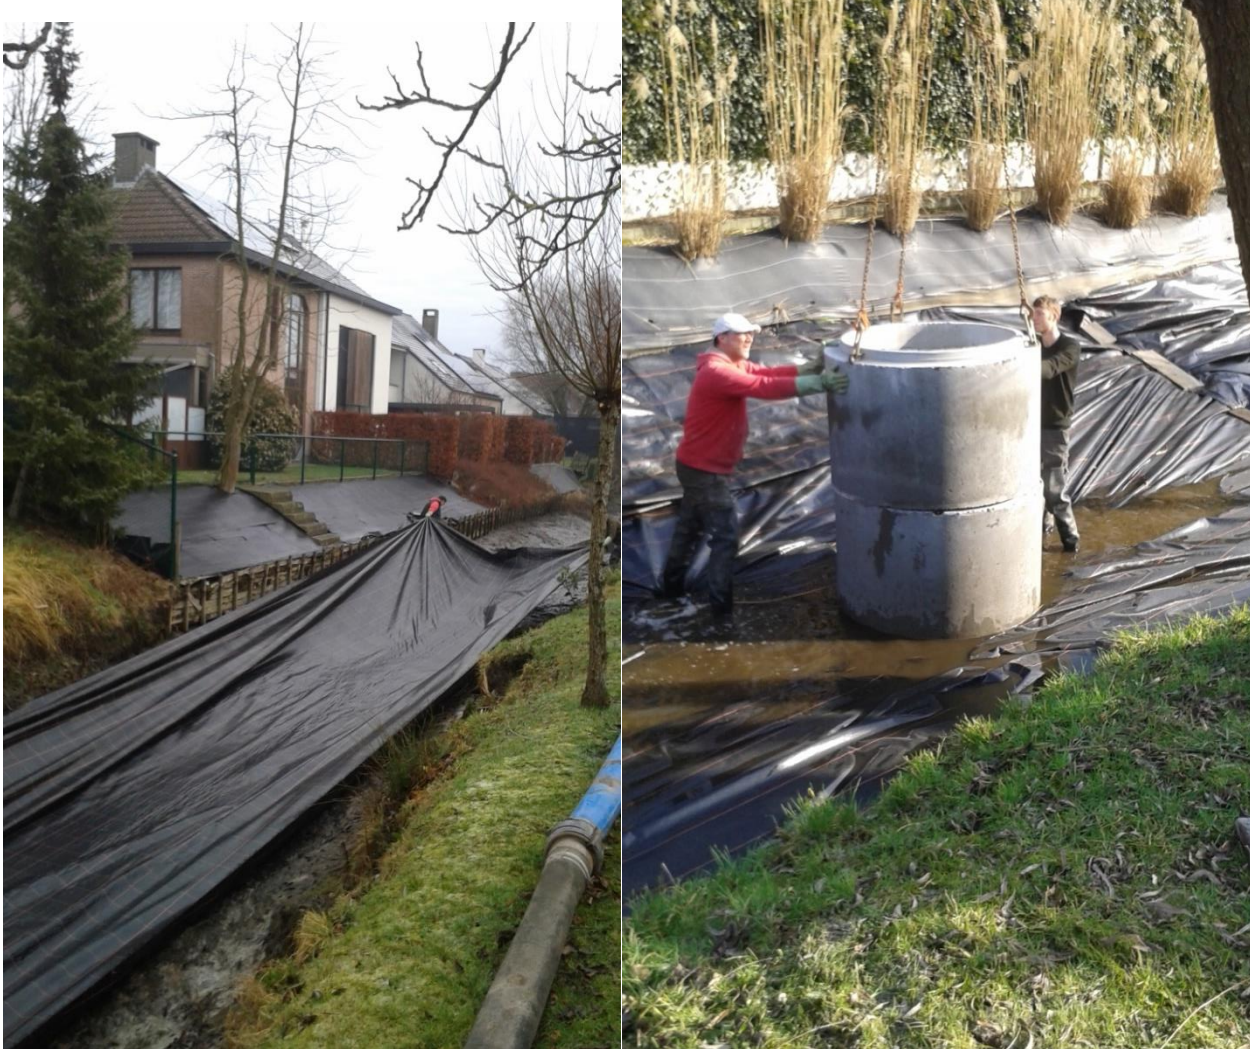
Februari 2019 plaatsen van de folie en de ringbuizen (controle) er op.

vervolggrondwater vult de omwalling terug

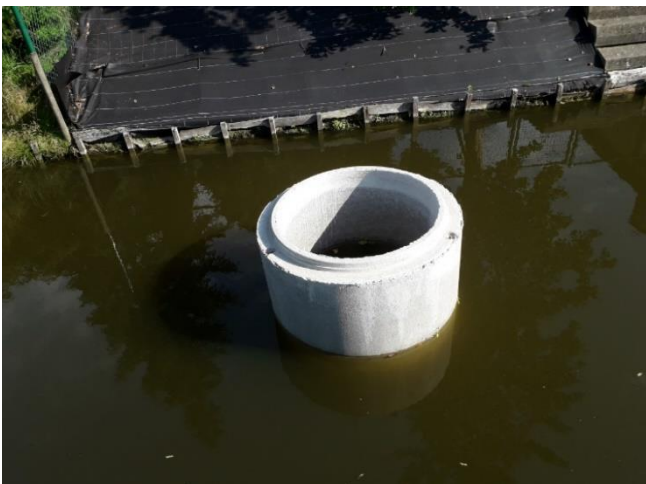
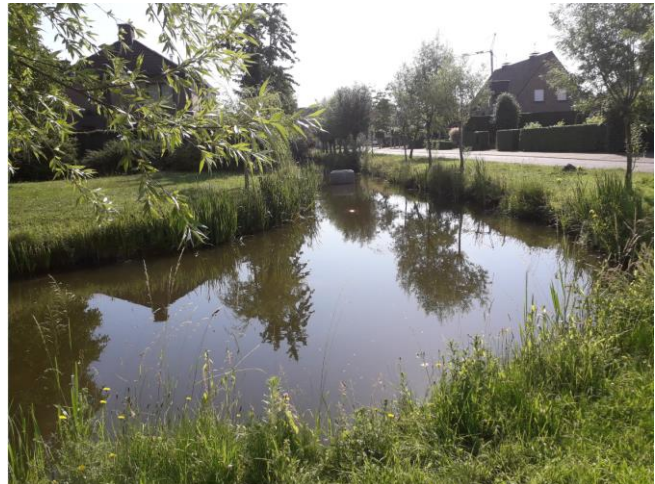
25/06/2019 De eerste zomer volgt .. geen Cabomba te zien.

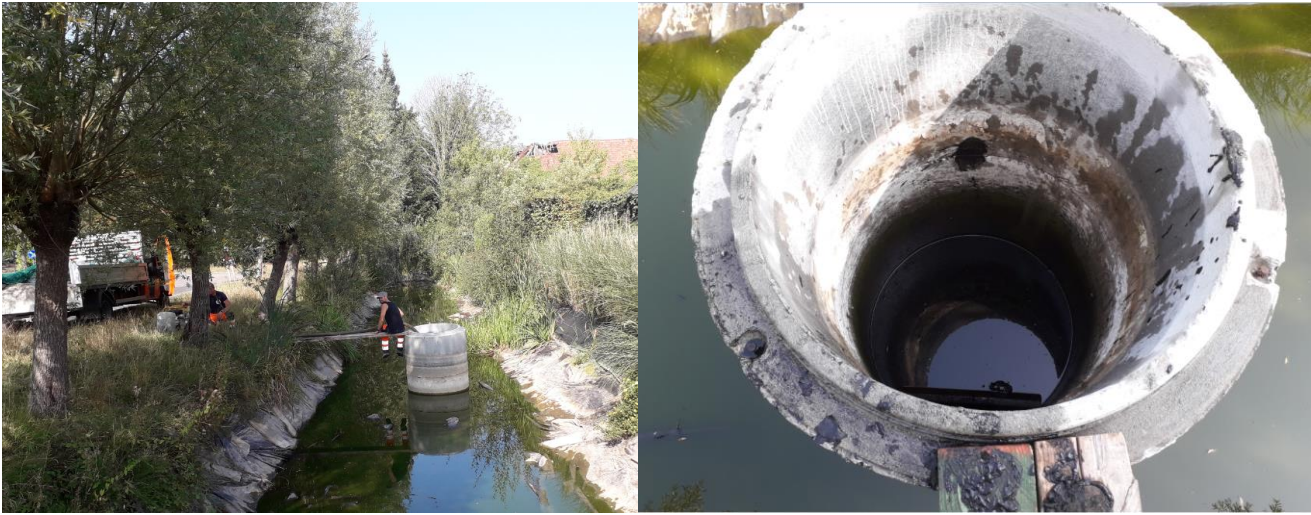
29/09/2020 ... Controle hergroei door open maken folie in de ring .geen Cabomba te zien.

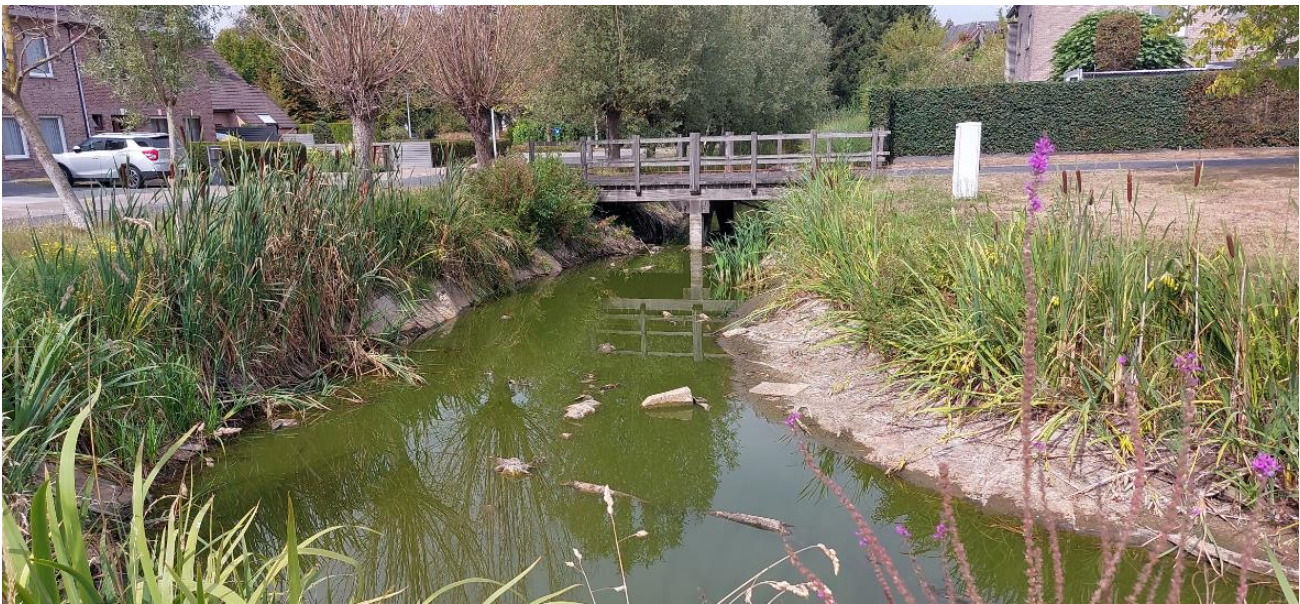
5/09/2022 ... Geen hergroei meer te zien, noch in de ringen noch in de wal!

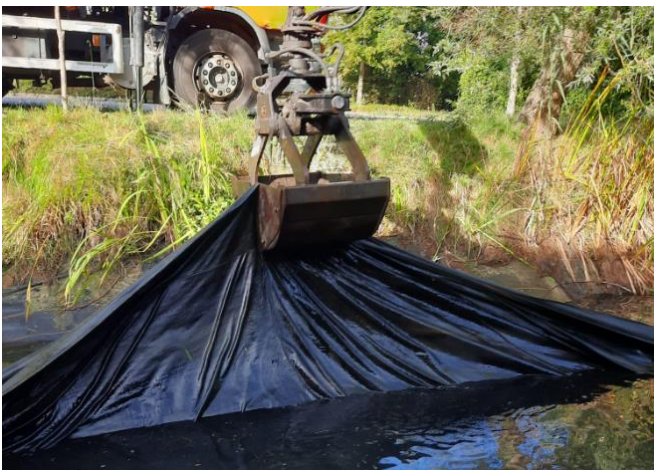
Eind september 2022 opruim van de folie
